## SL42: Vissen met lucht

Opdrachtgever	Zeevisserijbedrijf Brinkman, SL42
Test	Testen van een nieuw ontwerp vistuig voor de pulsvisserij met de boomkor.
Uitvoering	Juli 2015
Gebruikte materialen	<ul style="list-style-type: none"><li>➤ Schaalmodel boomkor 1 op 6; ontwerp Brinkman. Leverancier Oosters Metaal</li><li>➤ Netwerk; Pulsnet standaard 12 mtr , 1 op 6. Leverancier Coöperatie Westvoorn</li></ul>

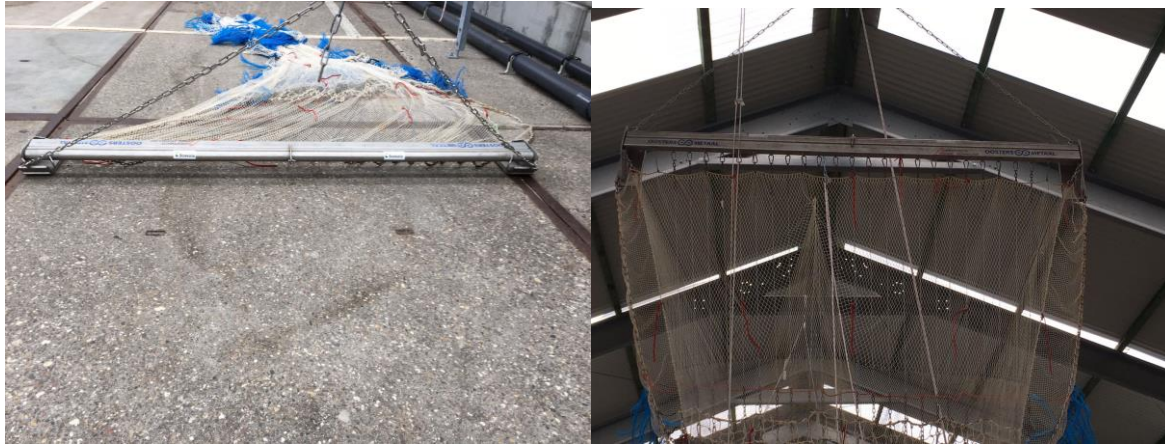
- Boomkor model Delmecopuls; schaalmodel 1 op 6

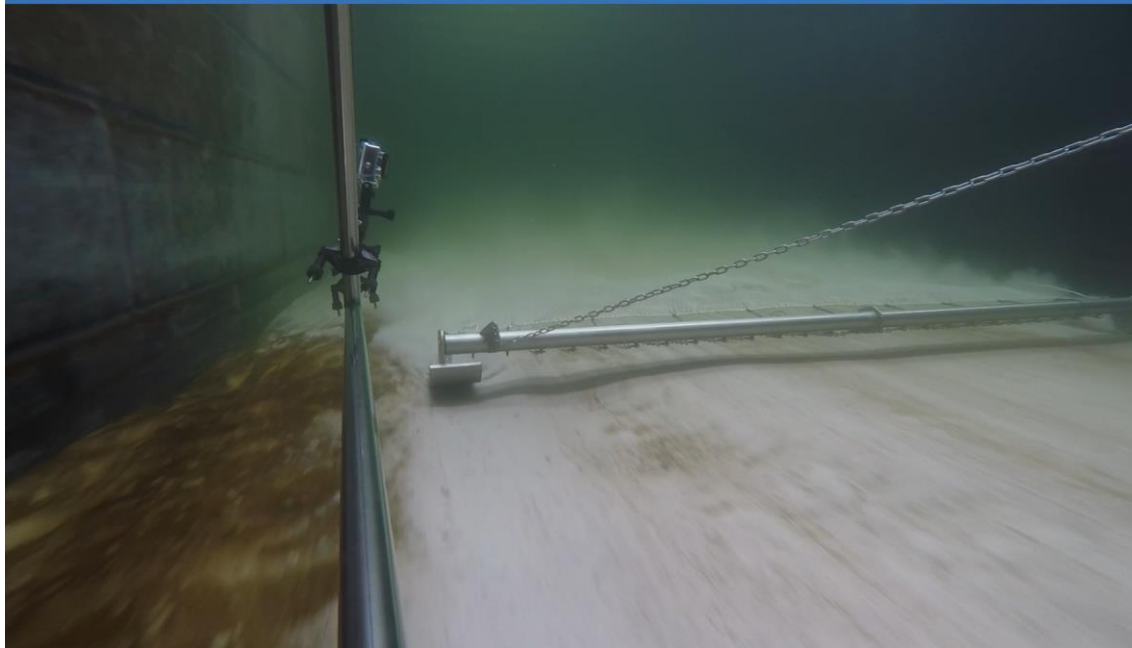
- Netwerk; standaard pulsnet voor 12 meter tuig. Schaal 1 op 6

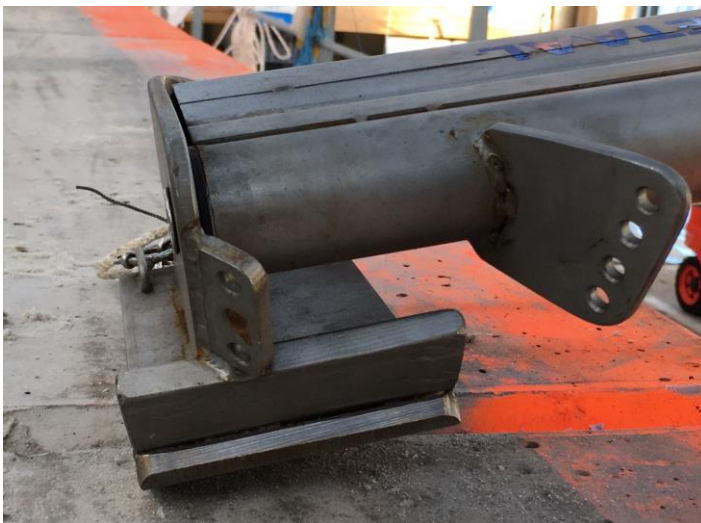
*Meerdere trekpunten op de kop en de visbuis*

2. Diverse testen met trekpunten op slof en tuigbuis.

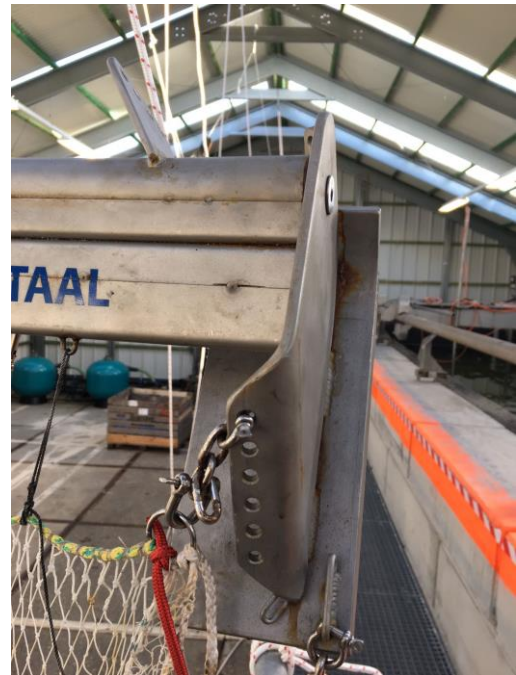
*Bevestigingspunten netwerk*

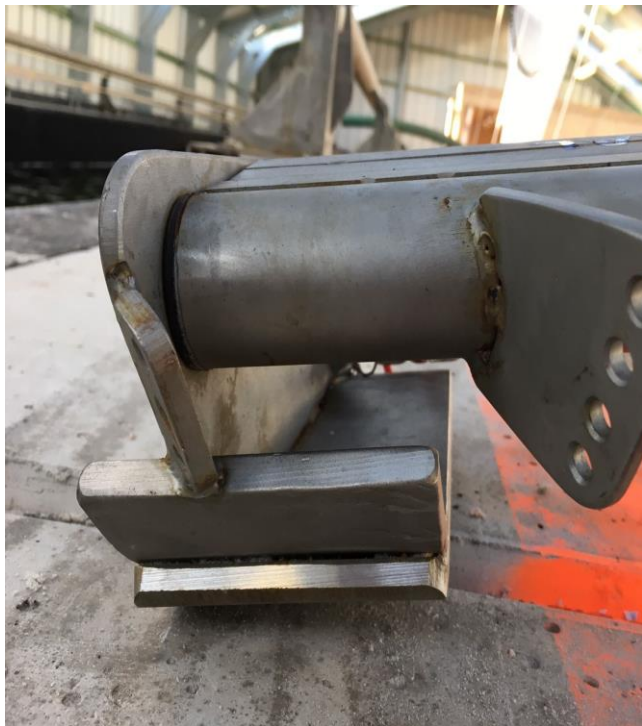
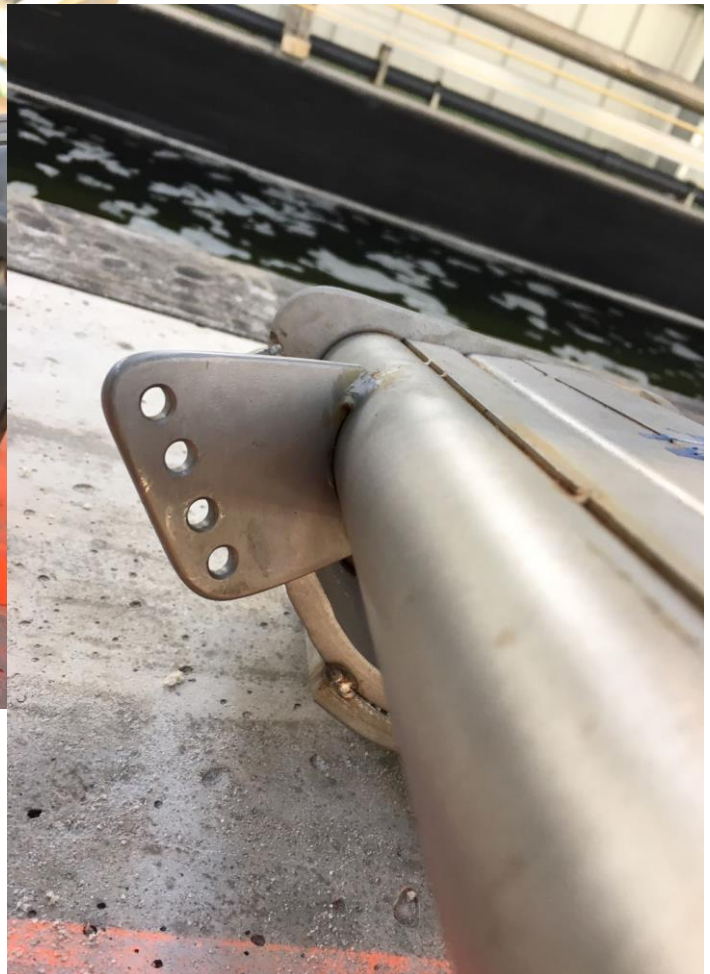
Foto's: Bevestigingspunten op de buis

Proefnr	Lucht	Hoek vislijn	Snelheid	Instellingen	Observaties
4	Ja; 2 fietsbanden	1 op 3	5 mph	Trekpunt 2 <sup>e</sup> gat. Van onder op de buis	Loopt redelijk vlak, maar is nog erg onrustig
5	Ja; 2 fietsbanden	1 op 3	5 mph	Trekpunt middelste gat buis	Loopt redelijk vlak, maar af en toe onrustig
6	Ja; 2 fietsbanden	1 op 3	5 mph	Trekpunten 2 <sup>e</sup> gat van boven op de buis	Loopt mooi vlak en houdt de grond in de punten
7/8/9	Ja; 2 fietsbanden	1 op 3	5 mph	Trekpunt 2 <sup>e</sup> gat van boven op de kop	Tuig loopt wat achterover en erg onrustig
10	Ja; 2 fietsbanden	1 op 3	5 mph	Trekpunt onderste gat van de kop	Tuig loopt net op de hak van de slof. Komt los in de punten
11	Ja; 2 fietsbanden	1 op 3	5 mph	Trekpunt onderste gat van de buis	tuig hangt teveel achterover en komt los in de punten
